GIANNA GAUDINI

IL RESTAURO DELL'ARCA DI CANSIGNORIO DELLA SCALA A VERONA COME MOMENTO DI RIAPPROPRIAZIONE DELLA CULTURA E DELLA MEMORIA DI UN'EPOCA*

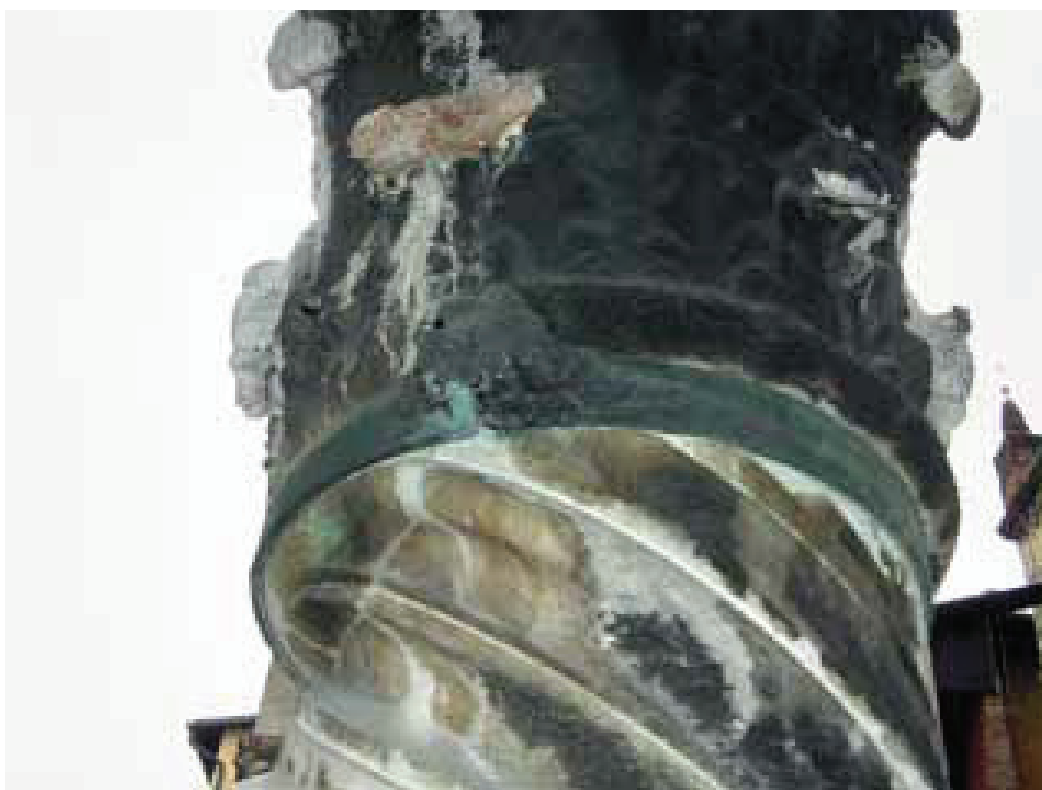
Figure 1 e 2. Restauro dell'arca di Cansignorio della Scala. Immagini prima dell'intervento.

Le fotografie che ora vi mostro (alcune delle quali corredano questo articolo) illustrano chiaramente la situazione di notevole degrado in cui versava il monumento. Sono evidenti i problemi legati al degrado dei materiali dell'arca, costituita, per la maggior parte da marmo di Candoglia (il medesimo materiale con il quale è stato costruito il duomo di Milano, materiale che Bonino da Campione, nella veste di artista-imprenditore, aveva procurato nei luoghi di sua provenienza) e dal marmo rosso di Verona. E proprio il marmo rosso di Verona presentava i più accentuati problemi di degrado a causa della sua struttura ricca di impurità ed inclusioni che provoca la tendenza del materiale a sfaldarsi secondo i piani di sedimentazione ed in corrispondenza degli elementi metallici di connessione soggetti ad ossidazione che, a causa dei fenomeni espansivi, in alcuni casi, avevano provocato anche la rottura della pietra.
