LORENZO ALTISSIMO

IL VICENTINO: UN TERRITORIO IDRAULICAMENTE FRAGILE*

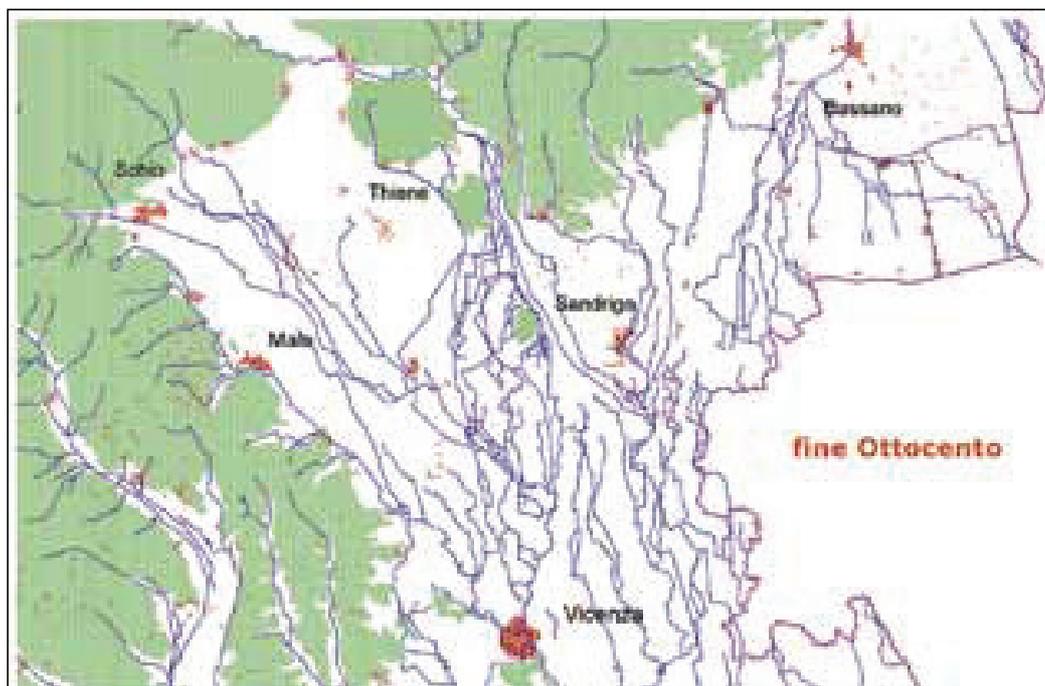
Figura 1. L'urbanizzato in provincia di Vicenza alla fine dell'Ottocento.

Come poi confermato anche da studi successivi condotti dal Centro Idrico Novoledo (1998)⁷ e dall'Accademia Olimpica di Vicenza (2004)⁸, la trasformazione del territorio si è protratta nei decenni successivi al ritmo del 5-8% all'anno e, ad oggi, sembra non conoscere rallentamenti. Nel corso del XX secolo, ma più in particolare dagli anni '50 in poi, è stato consumato mediamente il 30% delle aree di pianura dell'alto Vicentino che, in ultima analisi, risulta essere la zona più critica per gli effetti sulla capacità di infiltrazione e sui tempi di corrivazione delle acque, con punte che arrivano al 40-45% (figg. 1 e 2).

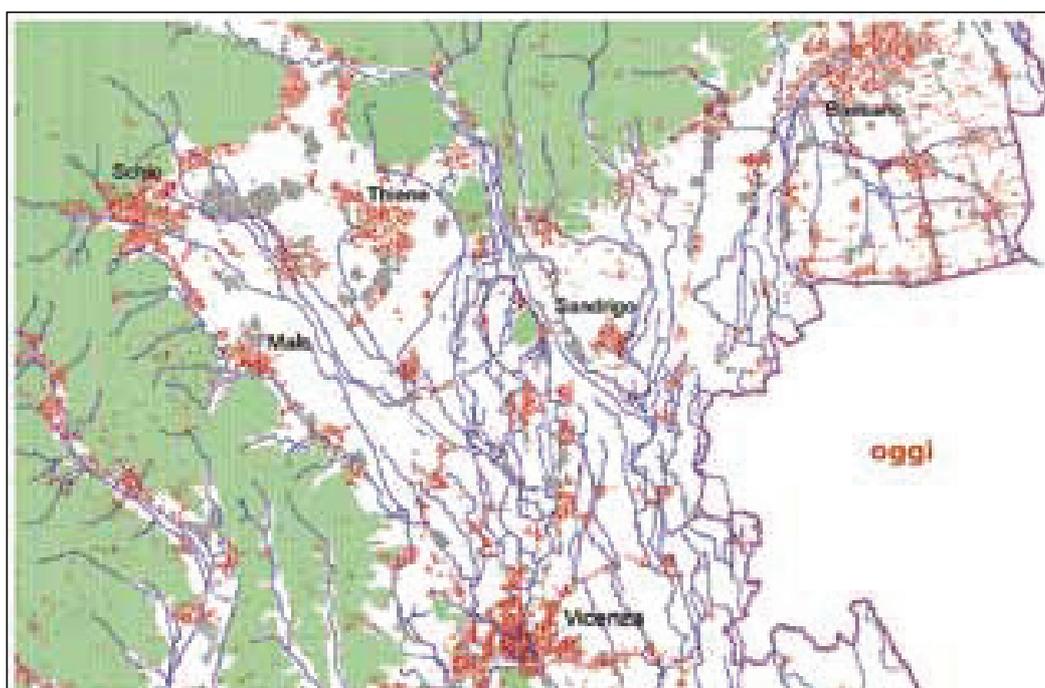
Figura 2. L'urbanizzato alla fine del secolo scorso: a partire dagli anni '50 è stato consumato mediamente il 30% delle aree di pianura.

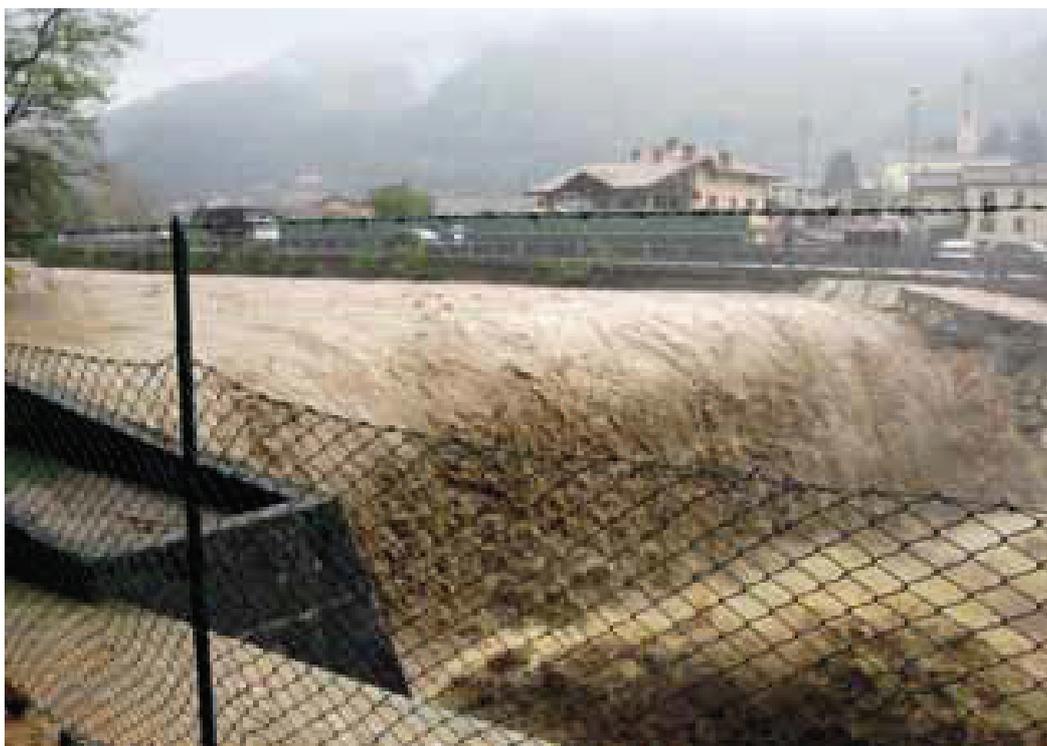
Figura 3. Il torrente Lèogra a Torrebelvicino alle 11.30 del 1° novembre 2010.

In particolare il sistema Lèogra-Timonchio, che è alimentato soprattutto dagli apporti del Lèogra, in occasione dell'evento del 1° novembre – quando in 72 ore nel bacino montano sono caduti oltre 400 mm di pioggia – ha trasferito nel Bacchiglione, a valle della confluenza tra i due torrenti⁹, volumi idrici superiori a 40-45 milioni di m³, generando nelle 24 ore una portata media superiore di circa 200 m³/s (fig. 3).

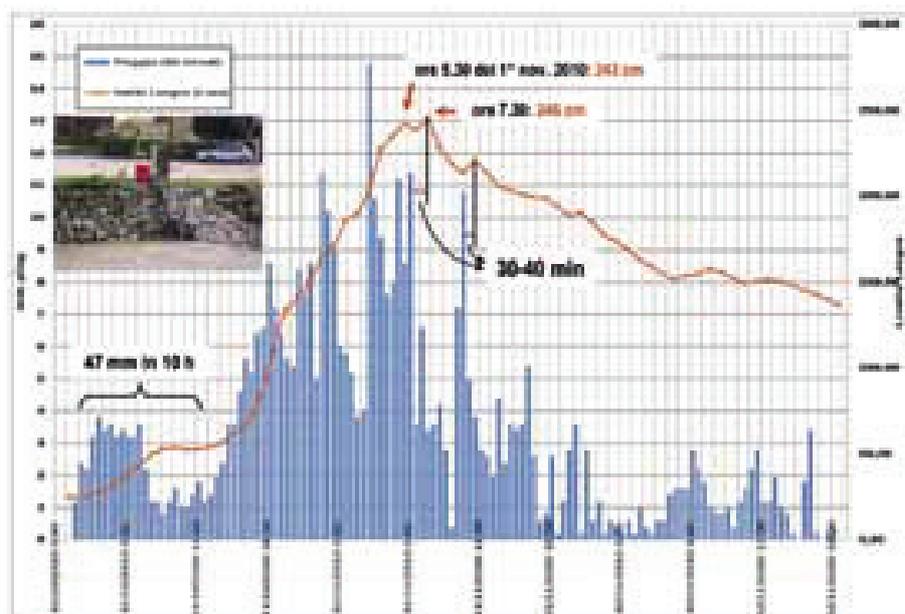
Figura 4. Livello idrometrico del torrente Lèogra a Torrebelvicino in funzione delle piogge a Valli del Pasubio, dalle ore 0.00 del 31 ottobre alle ore 18.00 del 2 novembre 2010.

Un'analisi dell'andamento delle precipitazioni nel bacino montano (mm di pioggia caduti a Valli del Pasubio) e dei livelli idrometrici che ne sono seguiti (torrente Lèogra a Torrebelvicino) mostra che l'evento ha avuto inizio alle ore 1.30 della notte tra il 30 ed il 31/10/2010, con piogge comprese tra 4-7 mm/ora, per un totale di 47 mm in 10 ore: valori decisamente accettabili. Dopo una diminuzione delle precipitazioni a metà mattinata del 31/10, dal primo pomeriggio le piogge sono sensibilmente aumentate di intensità (8-12 mm/ora), fino a raggiungere valori compresi tra i 14-22 mm/ora dalle 18.00 alla mezzanotte del 31/10.

La «risposta idrologica» del Lèogra, rappresentata dal grafico con il livello raggiunto dal torrente in corrispondenza della briglia dove è posizionata la stazione idrometrica di Torrebelvicino, in funzione

della pioggia caduta a monte, mostra uno sfasamento temporale di 30-40 minuti tra il massimo di intensità della pioggia ed il colmo della piena. Quest'ultimo è stato raggiunto in corrispondenza della "briglia" di via Casette a Torrebelticino tra le 5.30 e le 7.30 del 1° novembre: 245 cm (fig. 4). A questa altezza idrometrica corrisponde una portata che è stata stimata in 200-250 m³/s.

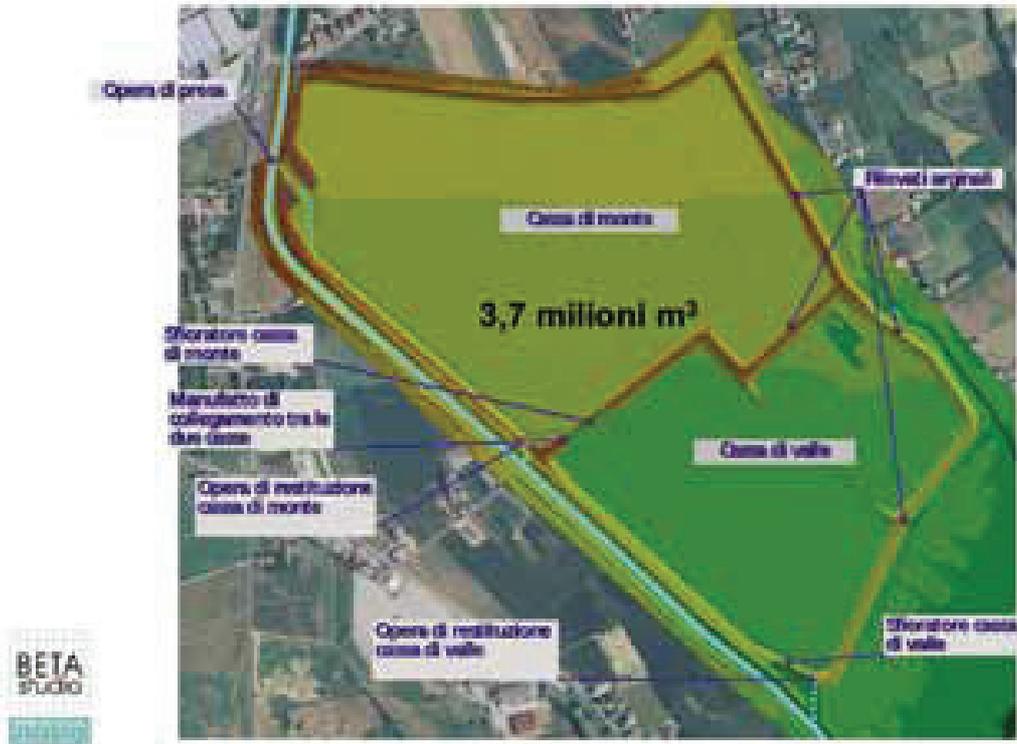
Figura 5. Bacino di espansione di Caldagno.

Per il sistema Lèogra-Timonchio-Bacchiglione è già stato approvato il progetto definitivo del «bacino di Caldogno»¹². Con un volume utile di 3,7 milioni di m³, la cassa di espansione è in grado di «tagliare» per una ventina di ore le portate idriche che, a Villaverla, superano la soglia critica di 175 m³/s.

Durante l'evento del 1° novembre, quando al colmo la portata del Timonchio ha raggiunto i 284 m³/s al ponte di via Scartezini sulla strada provinciale di Novoledo, la cassa di espansione (se fosse stata realizzata quella progettata ancora nel 1988¹³) si sarebbe riempita in 19 ore, a partire dalle 3:00 della notte tra il 31/10 ed il 1° novembre fino alle 23:00 circa dello stesso giorno. Il bacino avrebbe trattenuto il volume «tagliato» al colmo per 20-22 ore, quindi per tutta la giornata del 2 novembre, rilasciandolo poi nelle 50 ore successive, tra il 3 e 4 novembre 2010 (figg. 5 e 6).

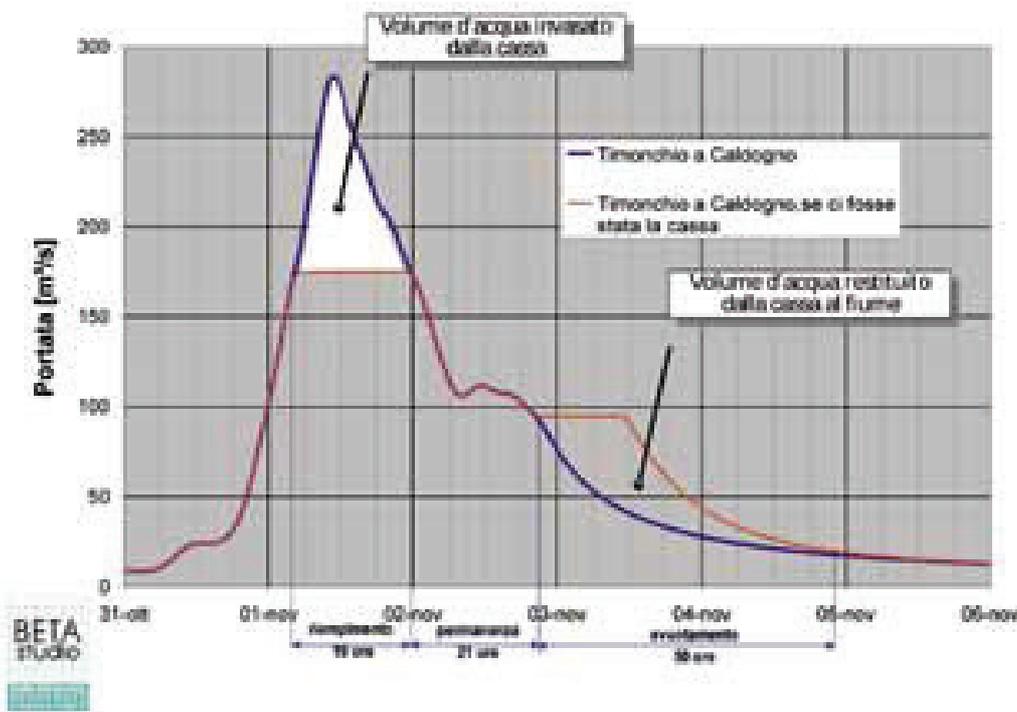
Figura 6. Idrogramma di piena del torrente Timonchio il 1° novembre 2010, con e senza bacino di espansione.

Le simulazioni ottenute con l'utilizzo di modelli matematici monodimensionali, gentilmente messe a disposizione dallo studio che ha progettato l'opera¹⁴, mostrano che, in presenza del «bacino di Caldogno», l'evento del 1° novembre 2010 non avrebbe originato le rotte arginali di Vivaro e di via Due Ponti e, di conseguenza, Cresole e Rettorgole sarebbero state risparmiate dall'esonazione.

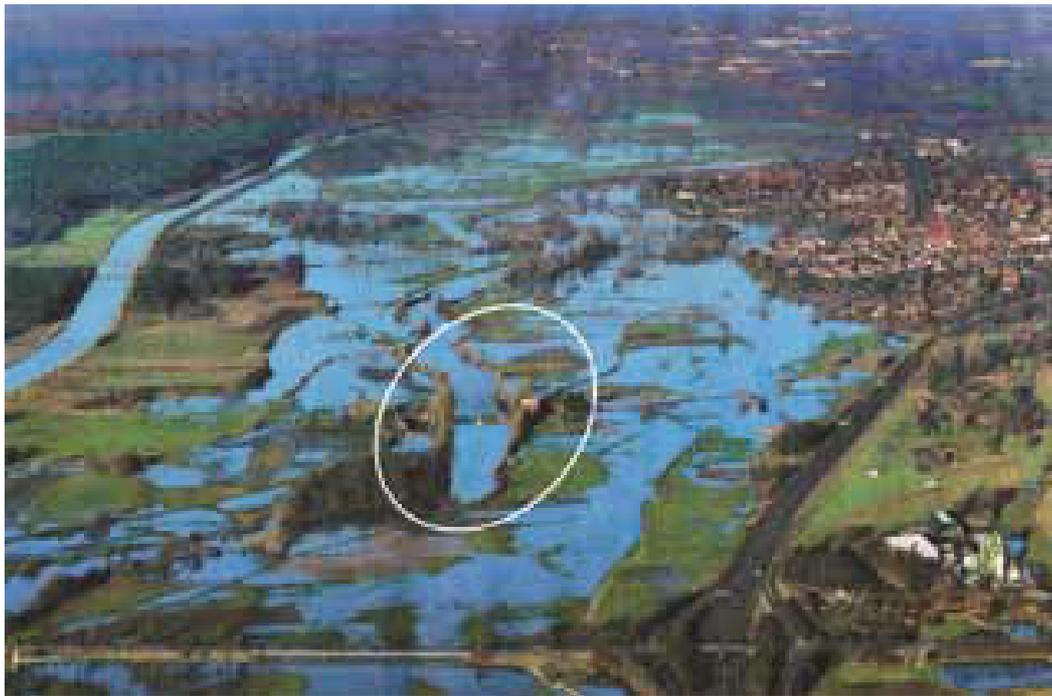
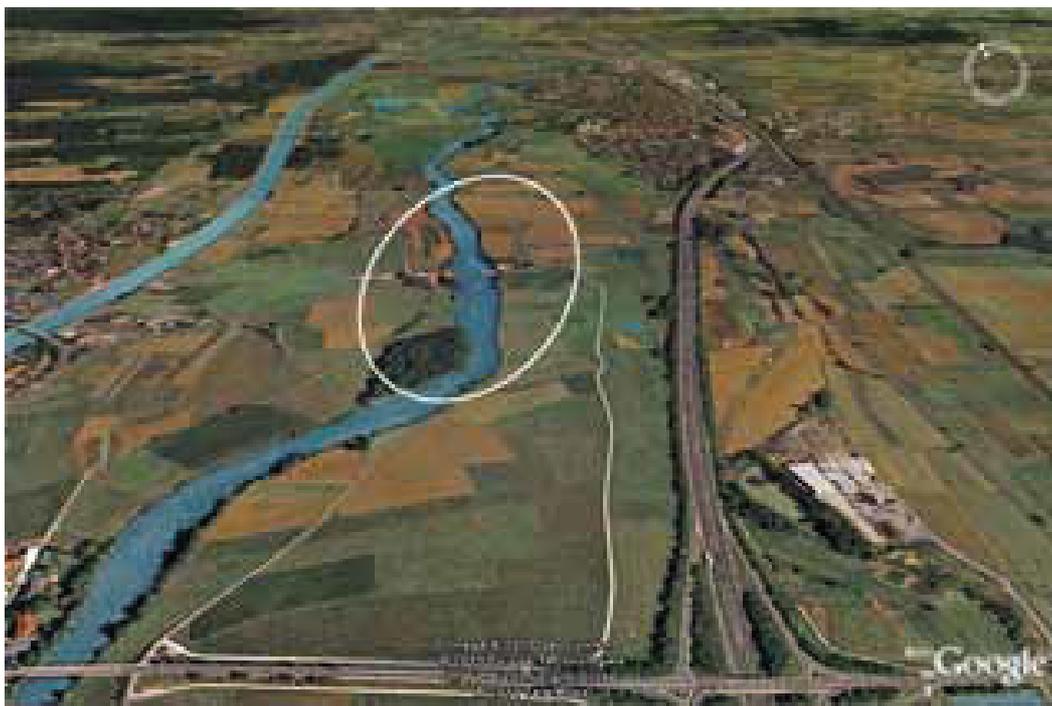
Figura 7. Il bacino di espansione del fiume Regnitz tra Erlangen e Baiersdorf (D): in alto durante la piena centenaria del gennaio 2011, in basso in condizioni normali.

Meno e quindi del Reno. In Germania, tra Erlangen e Baiersdorf, il bacino di espansione è costituito da una naturale depressione del piano campagna entro cui scorre l'alveo del fiume. Lunga 10,5 km e larga mediamente 700 metri questa depressione, dove la destinazione d'uso del suolo è rimasta inalterata (uso agricolo), è in grado di invasare 8 milioni di m³, con un'altezza media dell'acqua di 1,0-1,5 metri, senza alcun intervento dell'uomo, ma lasciando semplicemente salire il livello delle acque lungo tutta la depressione. In questo modo si riesce a «tagliare» una portata di circa 550 m³/s, mettendo in sicurezza il territorio più a valle.

A gennaio 2011 è stato possibile laminare in tutta tranquillità una piena “centenaria” con portata al colmo di 738 m³/s, a fronte di una portata media, calcolata sui soli eventi di piena, di 324 m³/s (fig. 7).
